Coöperatieve ITS Corridor
praktijktest

Waarschuwingen voor stilstaande voertuigen

Collision Risk Warning

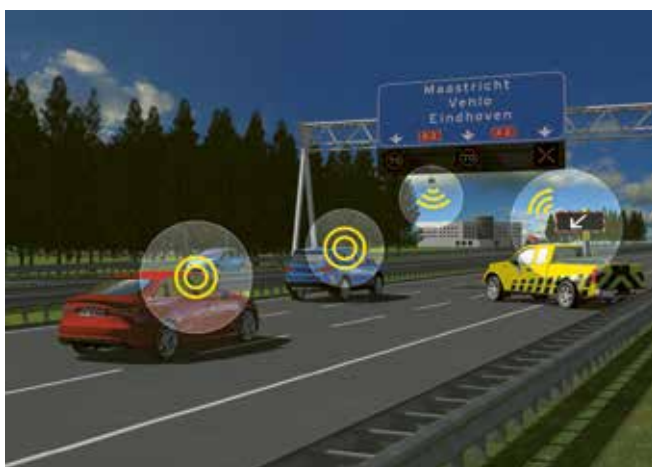
De Innovatiecentrale in Helmond

Tijdens de test - die plaatsvindt op de A67 tussen Eindhoven en Venlo - plaatst een wegininspecteur van Rijkswaterstaat zijn voertuig vlak naast de vluchtstrook. Een afkruising van de rechterrajstrook is in de test niet voorzien, aangezien op de testlocatie geen signalering aanwezig is. Zodra het voertuig stil staat, activeert de wegininspecteur vanuit zijn voertuig de dienst 'Flistser'. Op dat moment worden - zoals gebruikelijk - de coördinaten van het voertuig via 'Flisvis' naar de NDW gestuurd. De NDW stelt de melding beschikbaar aan serviceproviders, zoals leveranciers van navigatiesystemen. Nieuw is echter dat het Flistser-bericht tegelijkertijd wordt omgezet in een DENM-bericht. Dit bericht, met informatie over de locatie van het voertuig, wordt vervolgens via een Road Side Unit met een wifi-p baken rechtstreeks naar de passerende (test-)auto's gestuurd.
